Vt 4 Lahti-Heinola matka-ajan seuranta- ja informaatiojärjestelmän toiminnan arviointi

TIEHALLINTO
Hämeen tiepiiri

Tielaitoksen selvityksiä
58/2000

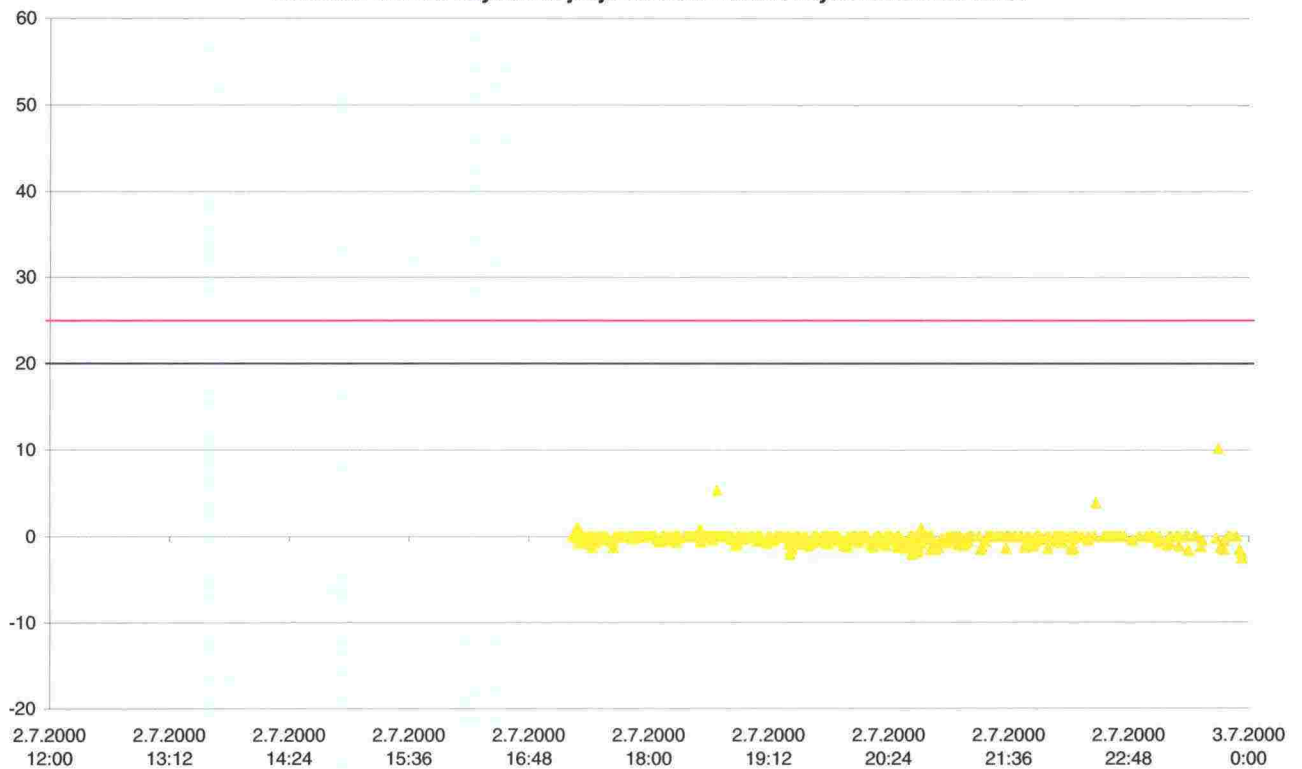
Heinolan merkin näyttämät ja ajoneuvokohtaiset näyttövirheet 2.7.2000
